**DIAGNOSTICKÝ PRŮZKUM MOSTNÍ
KONSTRUKCE**

DIAGNOSTIC INVESTIGATION OF BRIDGE CONSTRUCTION

DIPLOMOVÁ PRÁCE

Bc. Radek Houška

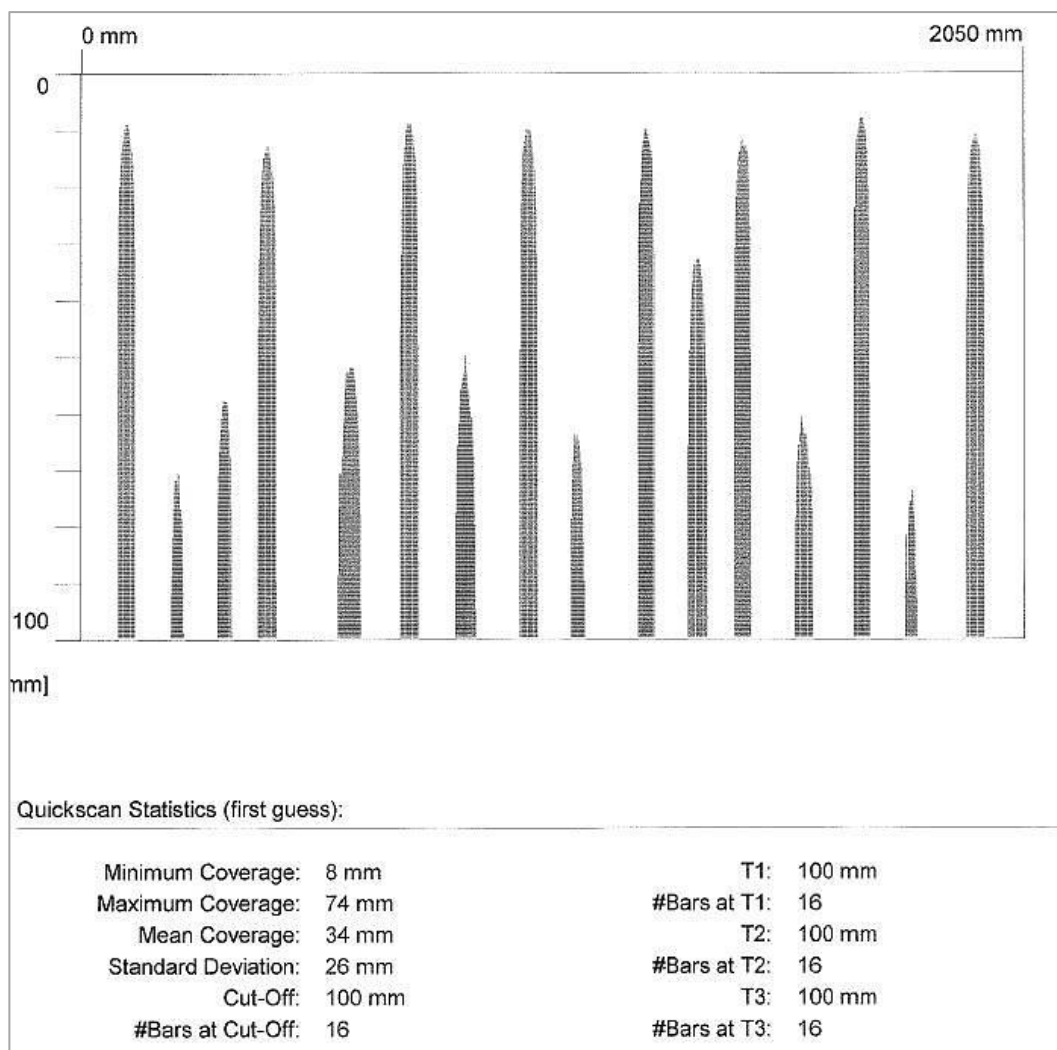
Obr. 36: Liniový pojezd číslo 1, N1 v blízkosti OP2

Z důvodu rozsahu této práce a množství rozměrných grafů nebudu uvádět všechny grafické výstupy liniových skenů. Jako zástupce liniových skenů nosníků uvedu pouze sken číslo 1, pojezd nosníku N1 v blízkosti OP2. Podle schématu pojezdů na *Obr. 35* se jedná o pojezd spodního líce horní desky nosníku. Z grafu vidíme, že se jednalo o pojezd délky 2 050 mm a průměrná hloubka zjištěné výztuže v první řadě byla asi 10 mm.

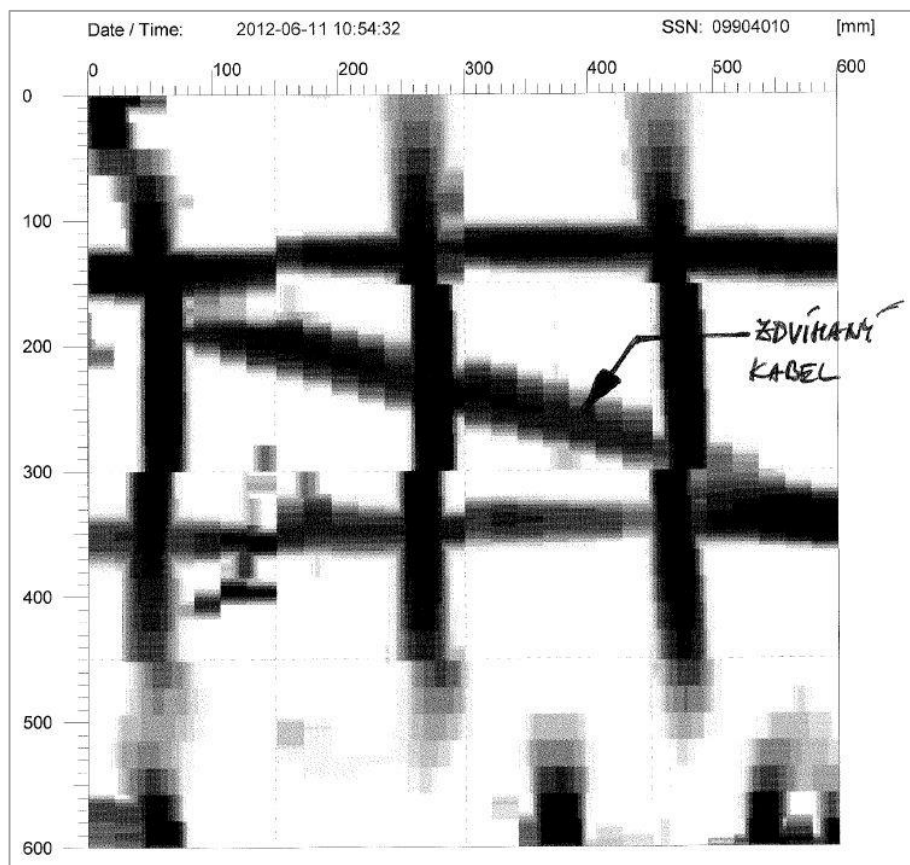
Obr. 37: Sken číslo 6, plošný sken stojiny nosníku

Na dalším *Obr. 37* můžeme vidět znázorněný jediný plošný sken. Jednalo se o místo stojiny nosníku N1 v místě šikmé trhliny asi 3 m od OP2 (*Obr. 38*).

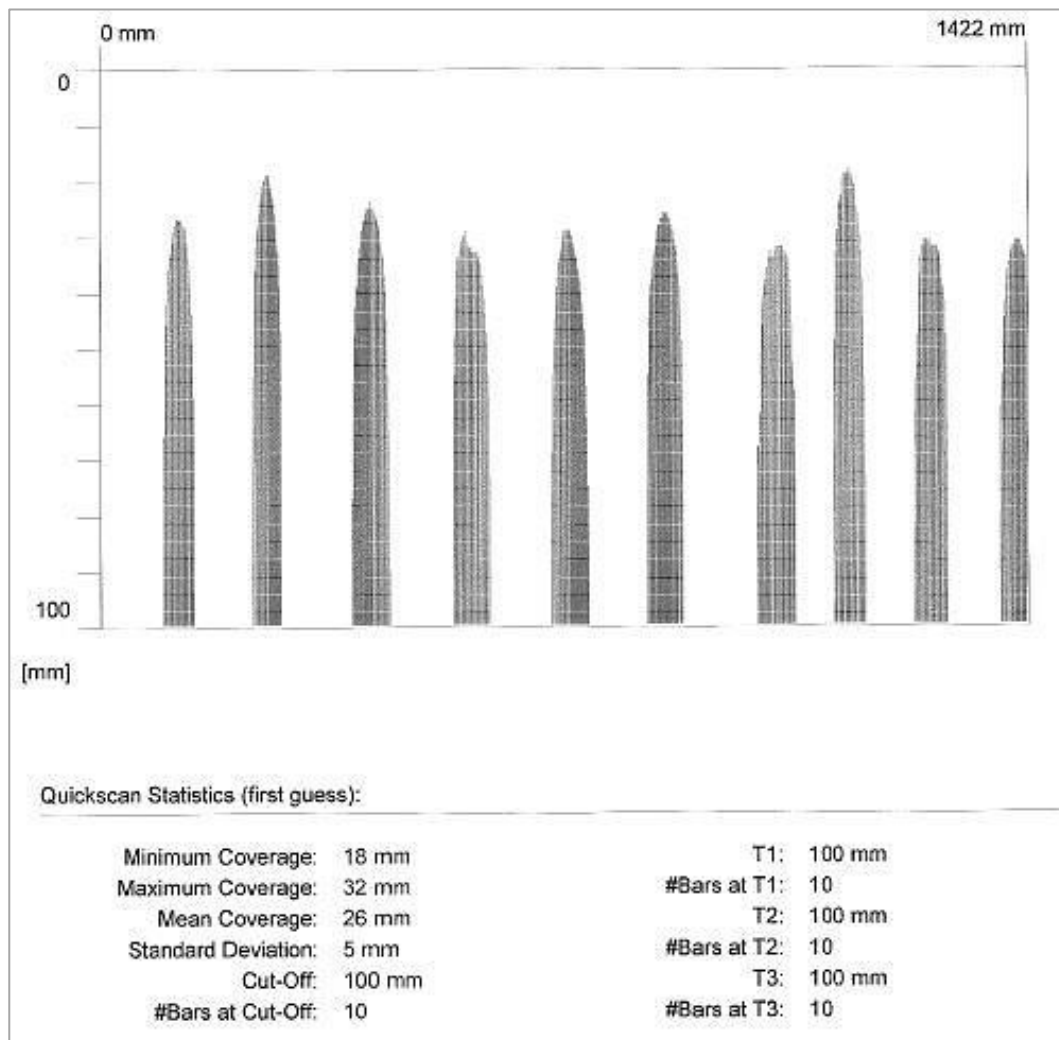
Obr. 39: Liniový sken číslo 15, OP2, líce úložného prahu

Jako poslední zástupce uvedu sken opěry 2, konkrétně líce úložného prahu. Sken byl veden vodorovně a to v místě pod sparou mezi nosníky N1 a N2. Jedná se o sken s číslem 15.

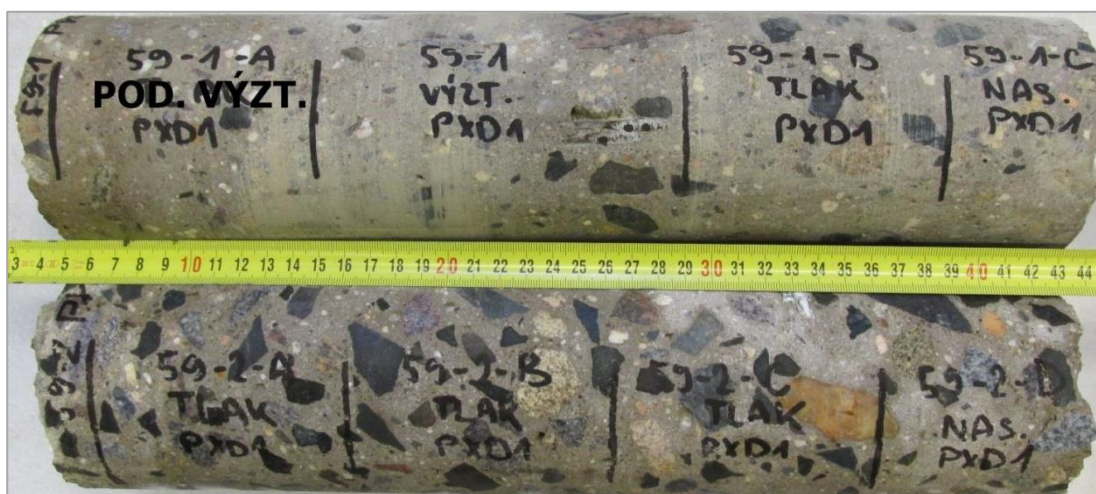
Obr. 47: Fotografie skutečného vzhledu jádrových vývrtů 59-1 a 59-2

Ozn.	Hmotnost nasycená [g]	Hmotnost hydrostaticky vážené [g]	Hmotnost vysušené [g]	Objemová hmotnost z hydrostatického vážení [kg/m ³]	Nasákavost [%]
59-1-C	852	472	781	2240	9,1
59-2-D	1143	654	1067	2330	7,1
59-3-B	783	441	729	2280	7,4
59-4-B	564	325	533	2360	5,8

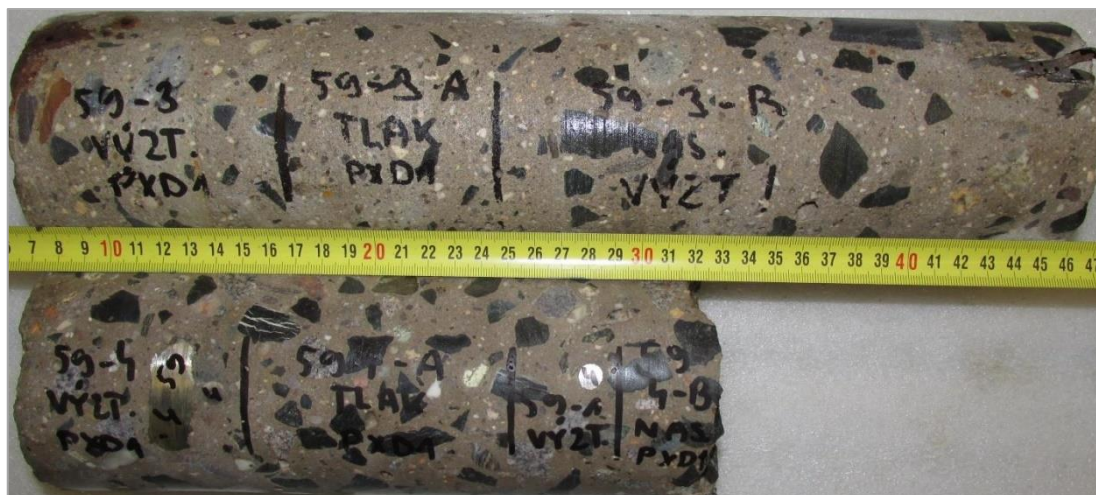
Obr. 48: Fotografie skutečného vzhledu jádrových vývrtů 59-3 a 59-4

59-4 (V4)	260/Ø94	LM, úložný práh OP2, pravý bok	Hutný beton, homogenní, HTK zrno max. vel. < 32 mm a HDK zrno < 32 mm, na povrchu více makropórů do 7 mm. V vývrtu zastížena výztuž (Ø/krycí vrstva) žebrovaná Ø16-20/50 mm, žebrovaná Ø10/55 mm, hladká Ø8/70 mm, hladká Ø8/200 mm
--------------	---------	--------------------------------------	---

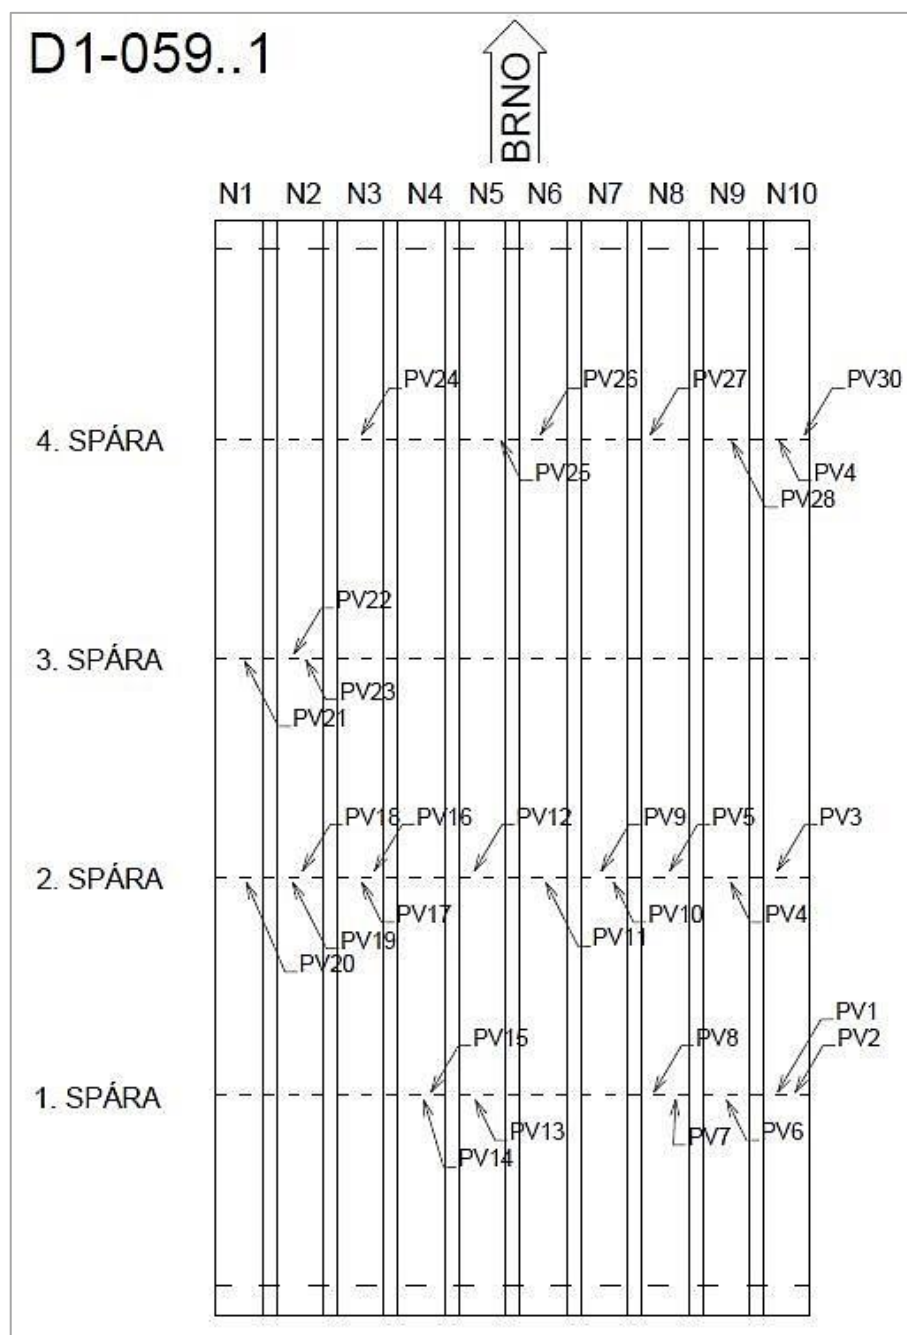
Obr. 61: Schematické zakreslení poloh umístění průzkumných sond k předpínací výztuži

V rámci první fáze byla provedena destruktivní sonda pro ověření stavu předpínací výztuže v místě signalizující možné závady na předpínací výztuži. Bylo vybráno právě místo stojiny levého krajního nosníku N1 v místě šikmé trhliny, která byla předpokládána v místě trasování předpínacího kabelu.

V této sondě PV1 byla zastižena zainjektovaná chránička Sandrik, bez koroze. Po otevření chráničky byla zastižena suchá injektážní malta a tedy se předpokládalo, že předpínací výztuž je s největší pravděpodobností bez závad. Z důvodu její ochrany nebyla dále obnažována. Sonda byla zapravena sanační maltou.
